鹿児島県 出水郡長島町 汐見小学校校区 (通学路対策箇所図)

【対策検討メンバー】教育委員会, 小学校, PTA, 北薩地域振興局建設部土木建築課出水駐在機関, 長島町建設課, 阿久根警察署等

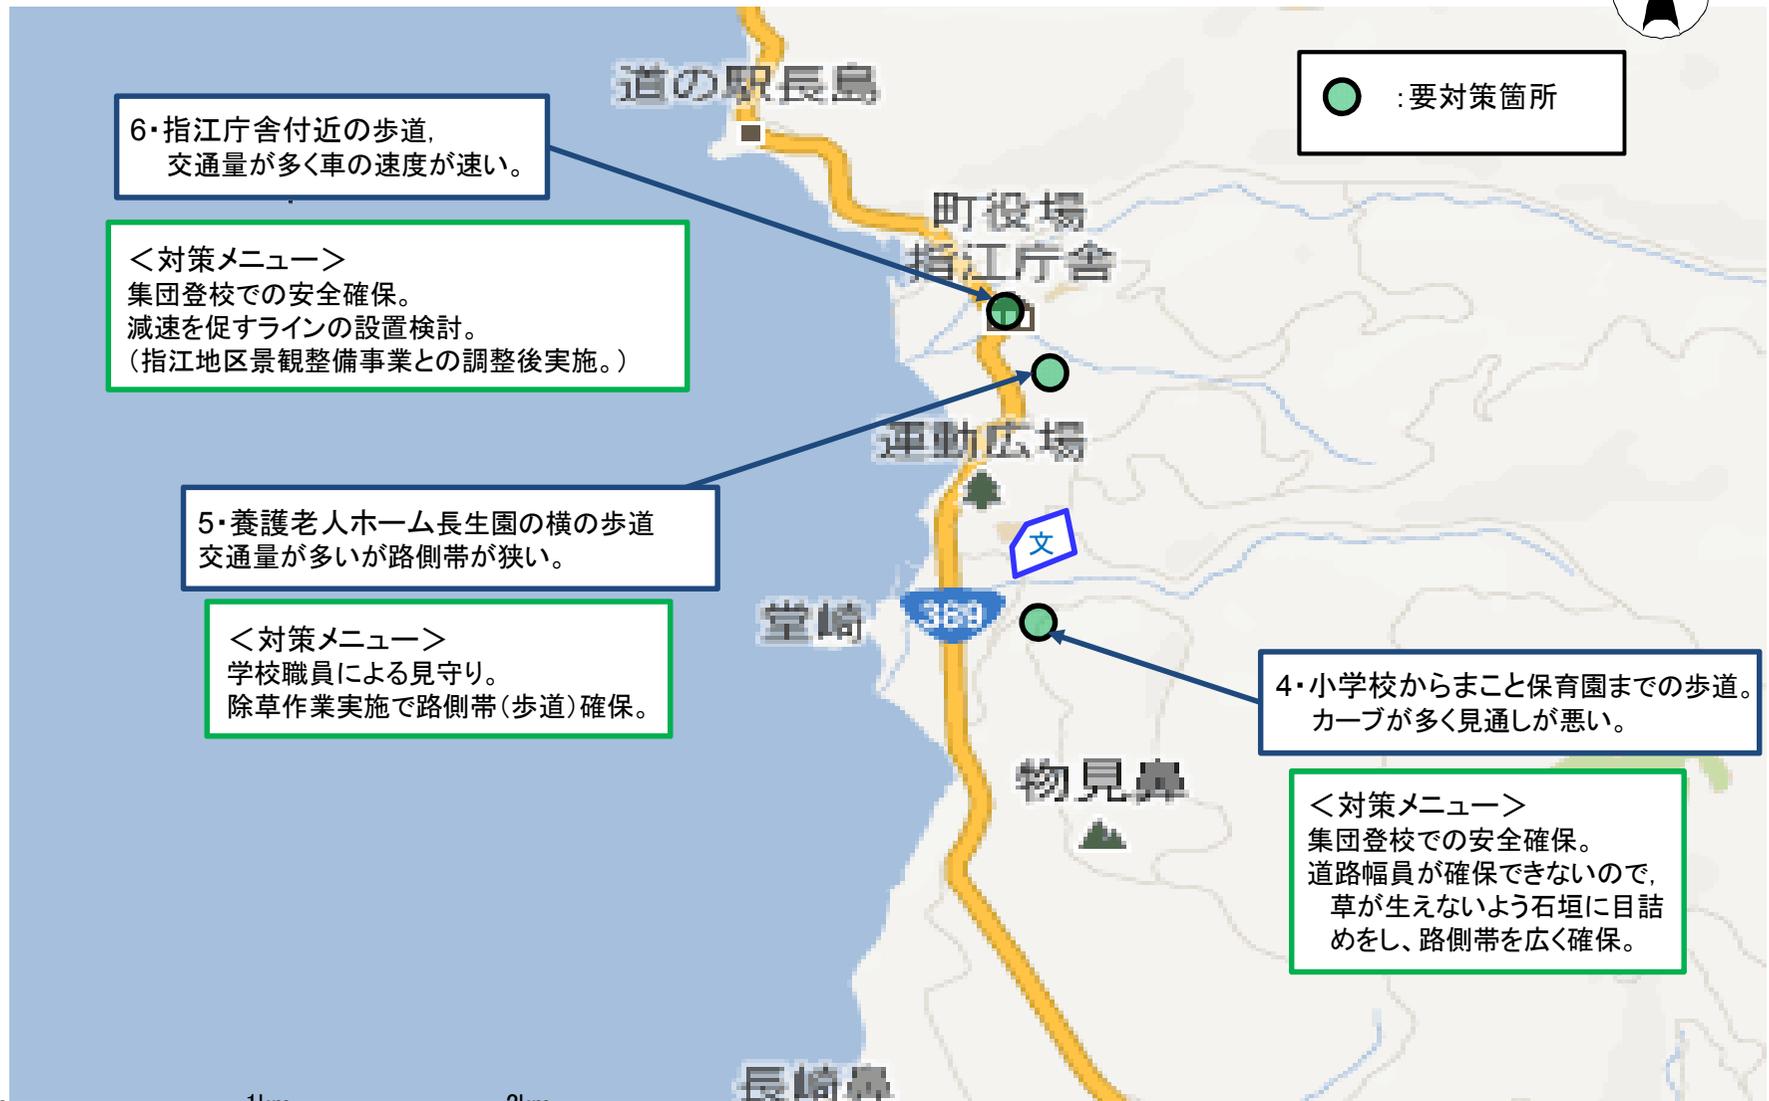
6・指江庁舎付近の歩道,
交通量が多く車の速度が速い。

5・養護老人ホーム長生園の横の歩道
交通量が多いが路側帯が狭い。

4・小学校からまこと保育園までの歩道。
カーブが多く見通しが悪い。

<対策メニュー>
集団登校での安全確保。
減速を促すラインの設置検討。
(指江地区景観整備事業との調整後実施。)

<対策メニュー>
学校職員による見守り。
除草作業実施で路側帯(歩道)確保。

<対策メニュー>
集団登校での安全確保。
道路幅員が確保できないので,
草が生えないよう石垣に目詰めをし、路側帯を広く確保。

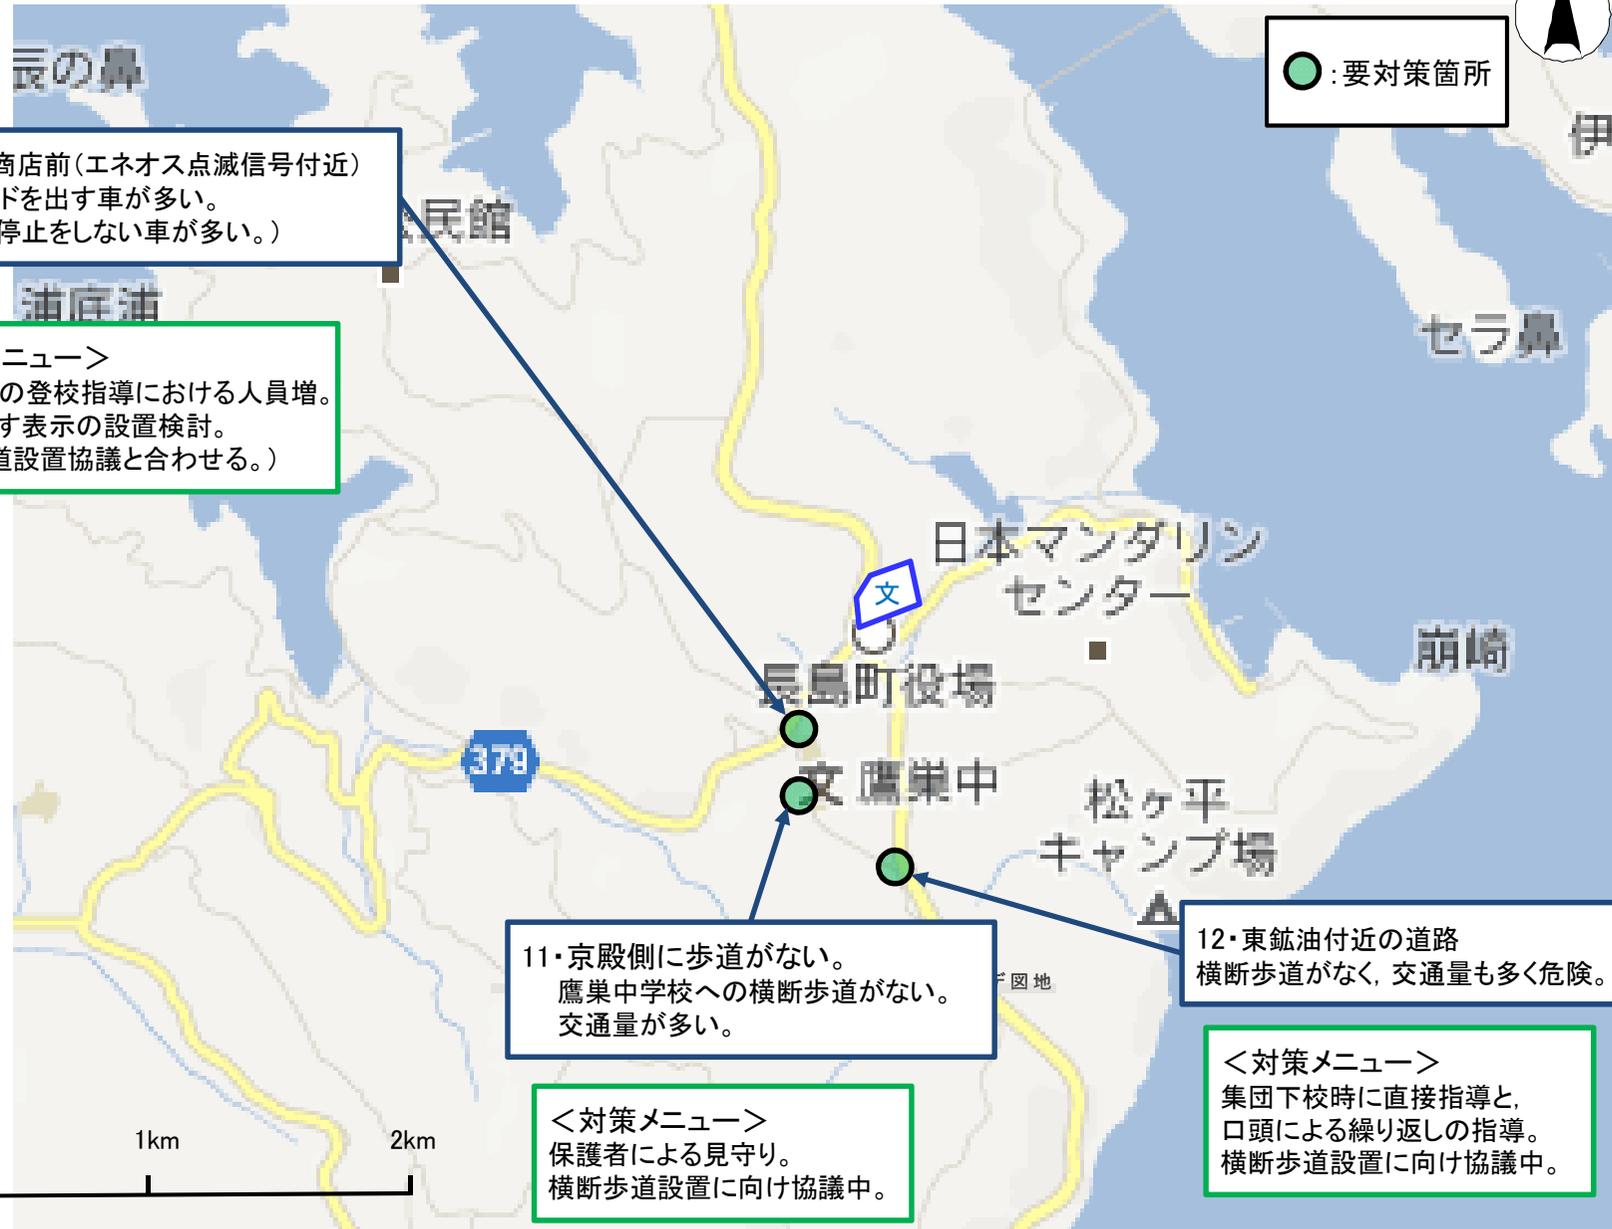
13・木場商店前(エネオス点滅信号付近)
スピードを出す車が多い。
(一時停止をしない車が多い。)

11・京殿側に歩道がない。
鷹巣中学校への横断歩道がない。
交通量が多い。

12・東鉱油付近の道路
横断歩道がなく, 交通量も多く危険。

<対策メニュー>
毎月初めの登校指導における人員増。
減速を促す表示の設置検討。
(横断歩道設置協議と合わせる。)

<対策メニュー>
保護者による見守り。
横断歩道設置に向け協議中。

<対策メニュー>
集団下校時に直接指導と,
口頭による繰り返しの指導。
横断歩道設置に向け協議中。
