町内各地で甚大な被害 豪雨災害のつめ跡

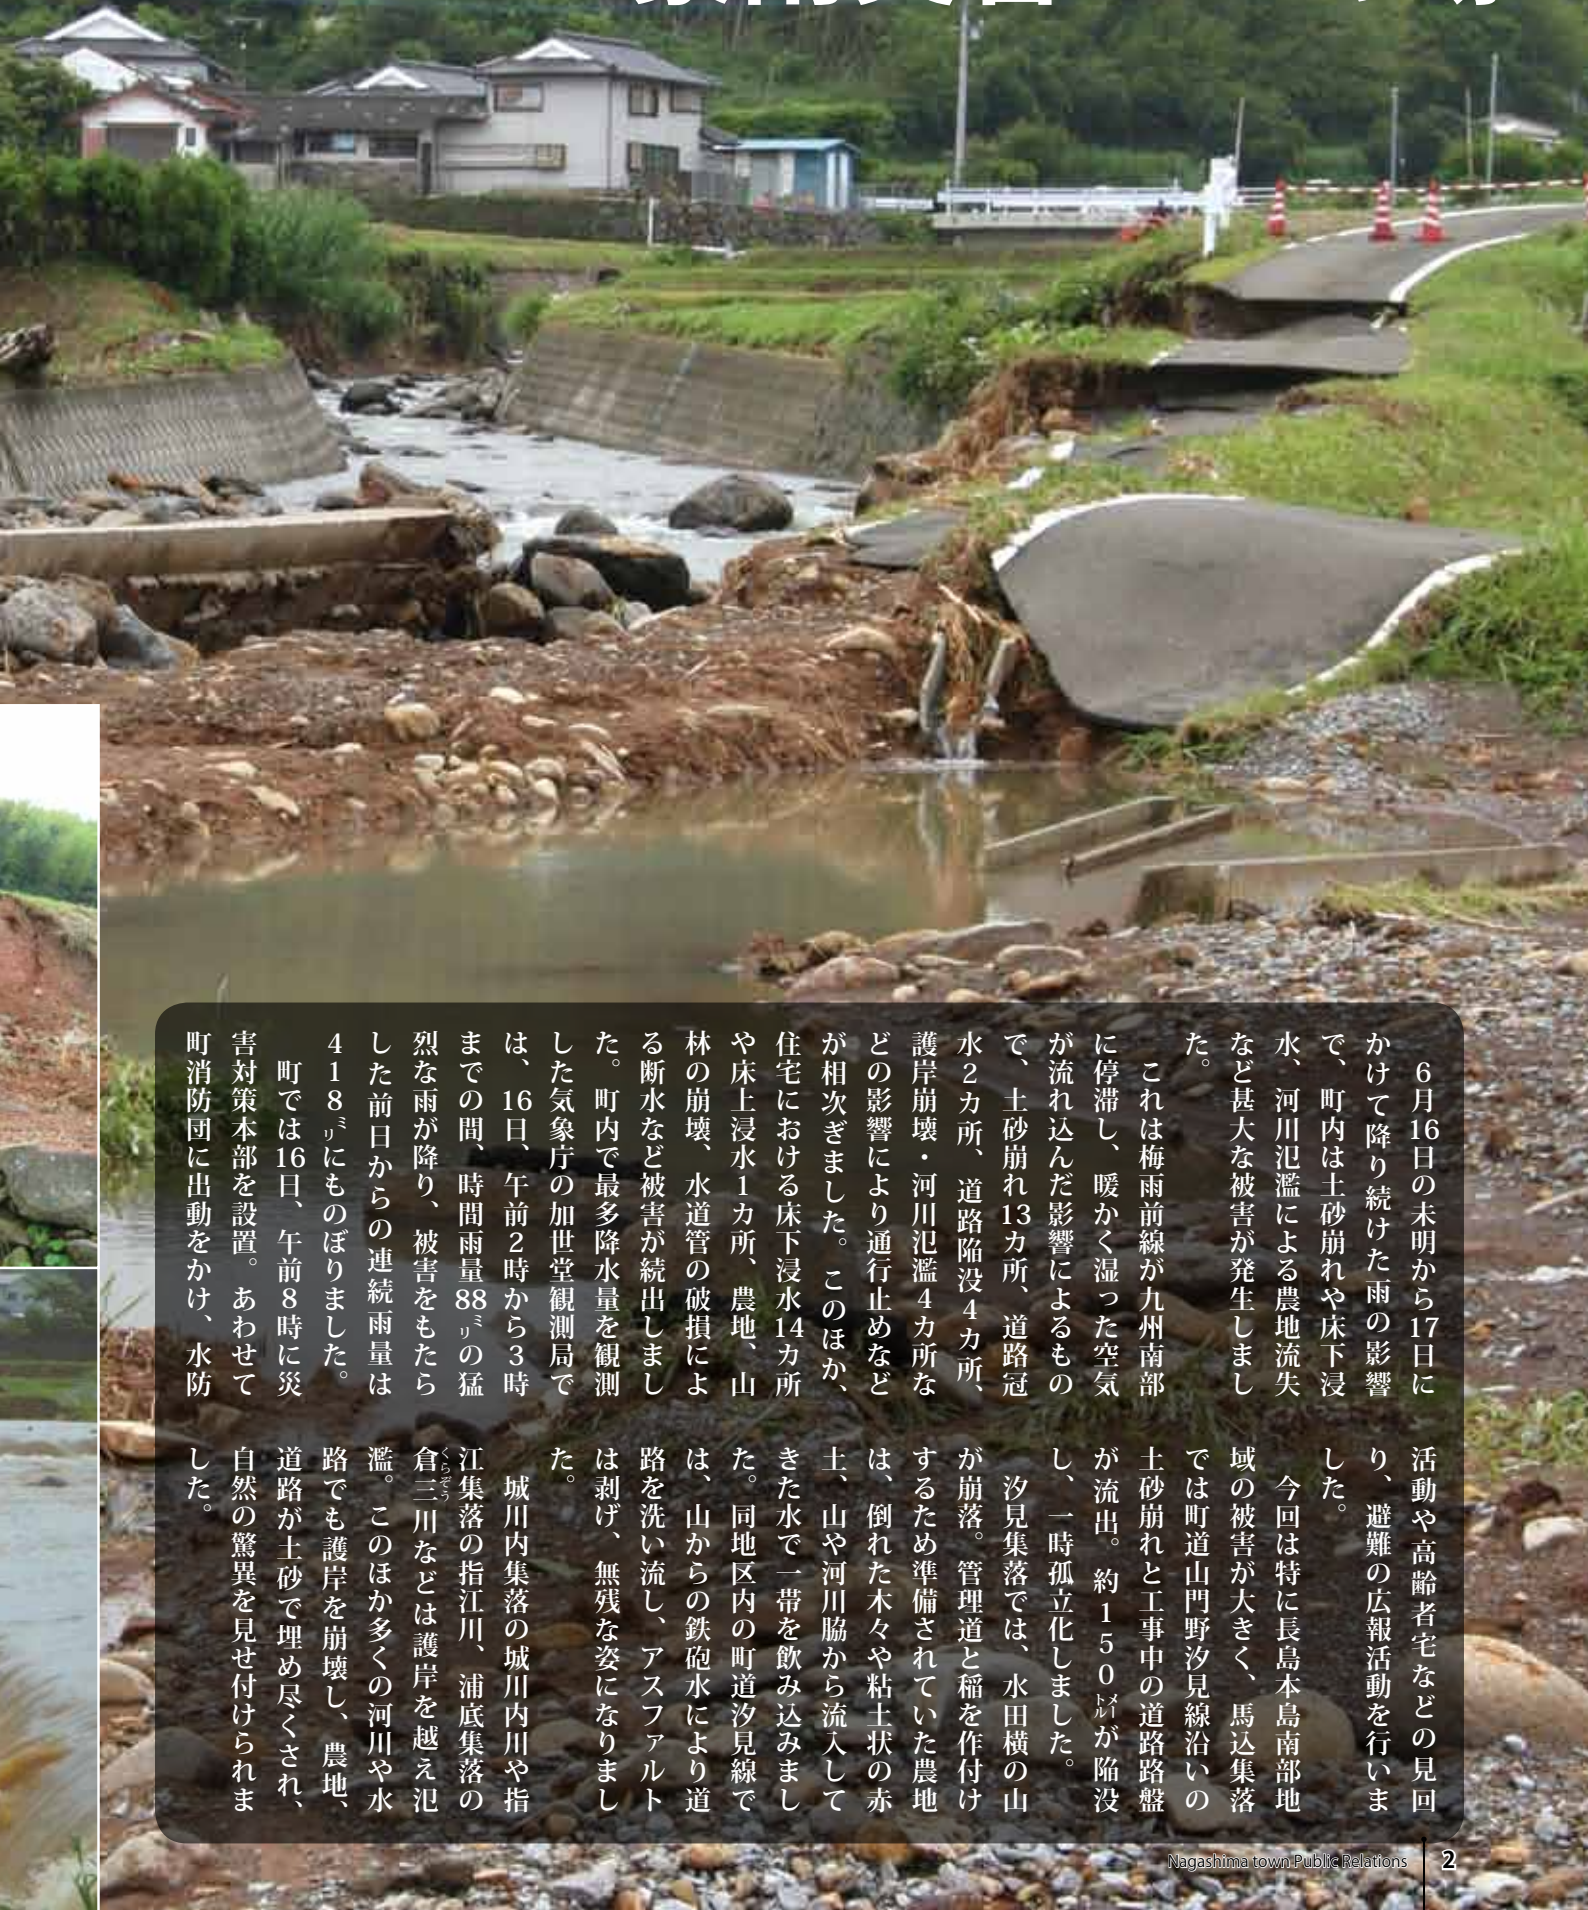
今回は特に長島本島南部地域の被害が大きく、馬込集落では町道山門野汐見線沿いの土砂崩れと工事中の道路路盤が流出。約150坪が陥没し、一時孤立化しました。

汐見集落では、水田横の山が崩落。管理道と稲を作付けするため準備されていた農地は、倒れた木々や粘土状の赤土、山や河川脇から流入してきた水で一帯を飲み込みました。同地区内の町道汐見線では、山からの鉄砲水により道路を洗い流し、アスファルトは剥げ、無残な姿になりました。

城川内集落の城川内川や指江集落の指江川、浦底集落の倉三川などは護岸を越え氾濫。このほか多くの河川や水路でも護岸を崩壊し、農地、道路が土砂で埋め尽くされ、自然の驚異を見せ付けられました。
